**ATSKAITE PAR PROJEKTU
„AIZSPROSTI LATVIJAS UPĒS. SITUĀCIJAS
IZPĒTE, NOVĒRTĒJUMS UN VEICAMIE
PASĀKUMI UPJU ATJAUNOŠANĀ, SAISTĪBĀ AR
EK „ŪDENS STRUKTŪRDIREKTĪVAS”
(2000/60/EC) IEVIEŠANU UN IZPILDI.”**

FINANSĒJA: LATVIJAS VIDES AIZSARDZĪBAS FONDS

IZPILDĪJA: BIEDRĪBA „LATVIJAS MAKŠĶERNIEKU ASOCIĀCIJA”

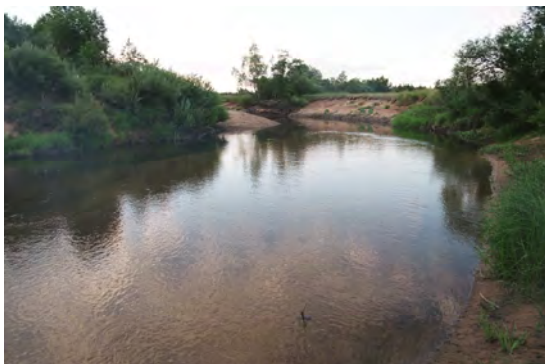
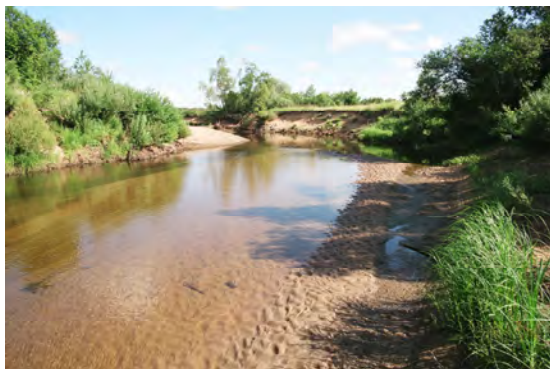
Abās vietās 2 – 3 stundu laikā ilgā laikā ūdens līmenis pacēlās pa aptuveni 20 cm. Jāatzīmē, ka ar nokrišņiem šīs svārstības nevarēja tikt saistītas, jo tobrīd nokrišņu nebija ne novērojuma vietā, ne Gaujas augštecē. Tāpat arī laiks (aptuveni no plkst. 18.00 līdz 20.00), kad svārstības tika novērotas, ļauj apgalvot, ka atbildīga par ūdens līmeņa svārstību izraisīšanu ir Gaujas HES kaskāde.

*Plkst. 20.36 zem ūdens pazudušas sēres.
Nakšņošanas vietā (~ 20 km zem Paideru HES)
punktā 651782 un 6358236. 24.07.2005*

*Plkst. 10.00 sēres parādījušās, straumes
ātrums mazāks (abi foto vakar un šodien
ar vienu fokusa attālumu, no viena punkta).
25.07.2005*

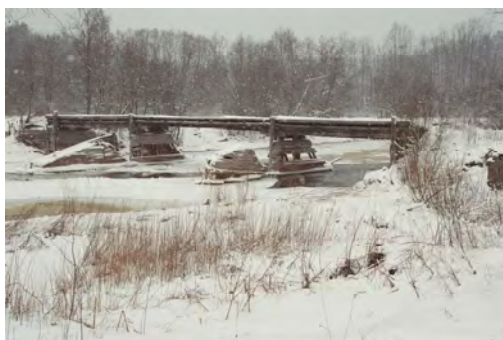
GAUJA – 28.01.2005.

- **Velēnu dzirnavas Velēnā, ~ 100 m zem Velēnas – Malmuižas ceļa tilta.**
- Aizsprosts sabrucis. Upē koka konstrukciju atliekas, kas upi ietekmē minimāli.
- Optimālā gadījumā aizsprosta atliekas novācamas no upes.

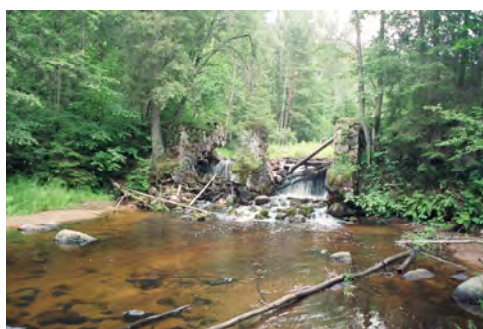
LĪGATNE – 04.12.1994

- **Spingšļu dzirnavas uz Līgatnes Springšļos ~ 10 km virs dzelzceļa tilta.**
- Dzirnavu aizsprosts pussagruvis. Tas ~ 2,5 m augsts un ~ 4 m plats. Diezgan labi saglabājušies laukakmeņu mūri ar palielām nišām (izkritušu akmeņu vietām). Ūdens krīt biezā slānī no ~ 1,8 m augstuma.
- Uz augšu bijušā uzpludinājuma vieta. Tas ~ 200 m garā un ~ 100 m plats pārmitrs klajums. Tagad ūdens tek gar labo stāvkrastu, domājams, atkārtodams Līgatnes dabisko gultni. Gultne piedzīta sedimentiem, kas to aizpilda gandrīz līdz aizsprosta augšmalai. Kreisajā krastā purvainā, pārmitra pļava (bijušā uzpludinājuma vieta).

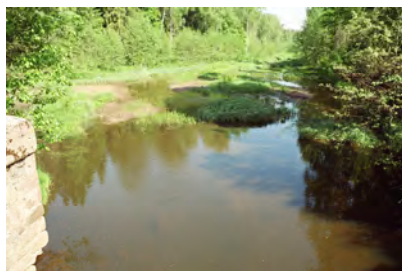
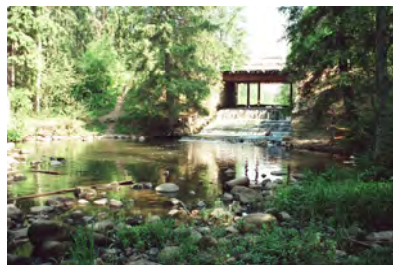
- **Bijušo dzirnavu aizsprosts uz Āronas zem Iedzēnu - Jaunlazdonas ceļa (~ 500 m lejpus Birāniem).**
- Dzirnavu aizsprosts pussabrucis, tam pāri iet vietējās nozīmes ceļš. Norautas slūžas. Kopējais augstums ap 4 m, saglabājusies ap 2 m augsta vairākpakāpju betona pārgāze.

- Upe bijušā uzpludinājuma vietā stipri piesērējusi ar sedimentiem (pamatā smiltīm) ~ 1,8 m biezā slānī, palēna, sekla.
- Uz leju strauja, līkumaina, sekla, ar dziļākām bedrēm un pacerēm, lielākoties mežā.

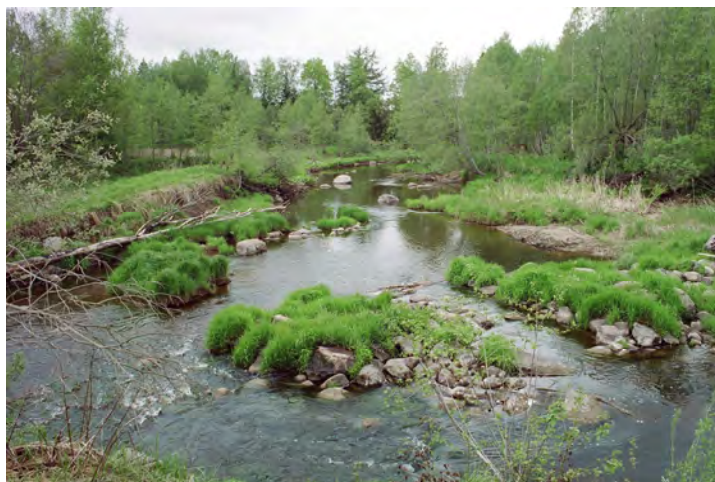
Mazā Jugla aptuveni 200 m virs aizsprosta Kastrānē.
